Méthanisation : Les rejets de matières dangereuses ou polluantes

La méthanisation est en développement en France ces dernières années, notamment dans le cadre de l'économie circulaire. Ce process industriel présente l'avantage d'une double valorisation de la matière organique et de l'énergie. Il permet de traiter des déchets organiques gras ou très humides qui ne pourraient pas être compostables en l'état et diminue de fait la quantité de déchets organiques à traiter par d'autres filières.

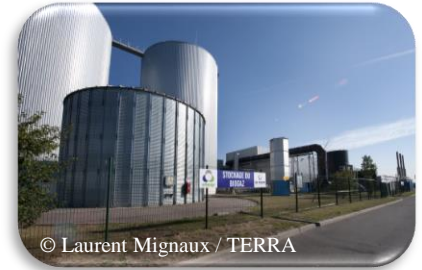
Au cours de la nuit, lors d'un **transfert automatisé sans présence d'opérateur** dans une centrale biogaz, le **débordement d'une cuve digestat se produit**. Le liquide se répand sur la plateforme véhicules et rejoint le réseau des eaux pluviales. Une fois le bassin eaux pluviales rempli (770 m³), les **effluents débordent vers l'exutoire** qui se rejette dans un petit ruisseau avant de rejoindre l'**AULNE**. A 7h45, à leur arrivée, les employés constatent la situation.[...]. Une **mortalité aquatique** est constatée dans le ruisseau due à une pollution à l'azote ammoniacal. Une **prise d'eau potable** est fermée. Le réseau d'eau devant rester sous pression, la station est remise en fonctionnement et un arrêté préfectoral restreint l'usage de l'eau potable pour 50 communes, impactant **180 000 personnes**. La baignade et la pêche à pieds sont interdites. [...]

En tout **400 m³ de digestat liquide mélangés à 200 m³ d'eaux pluviales contenant 5,29 g/kg d'azote total** se sont déversés dans l'environnement.

L'origine de l'événement est une **défaillance de l'automate**. [...]
